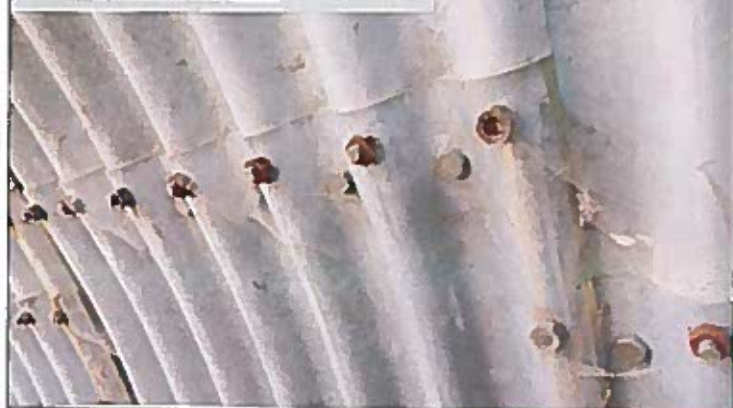
Lokálně chybějící spojovací šrouby.

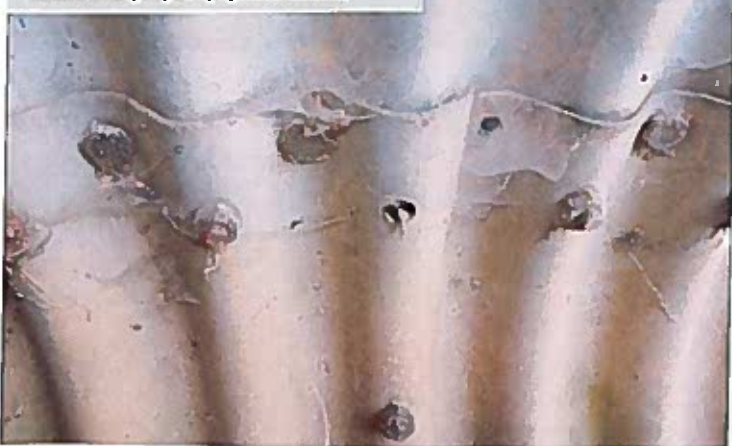
Detail překorodování nosné konstrukce ve spodní části tubosideru.
